NNI-Rapport 584

Hanøytangen Næringspark, Askøy kommune. Tema forurensning – kartlegging av eldre fyllmasser.

NNI-Rapport 584
Bergen, mai 2021

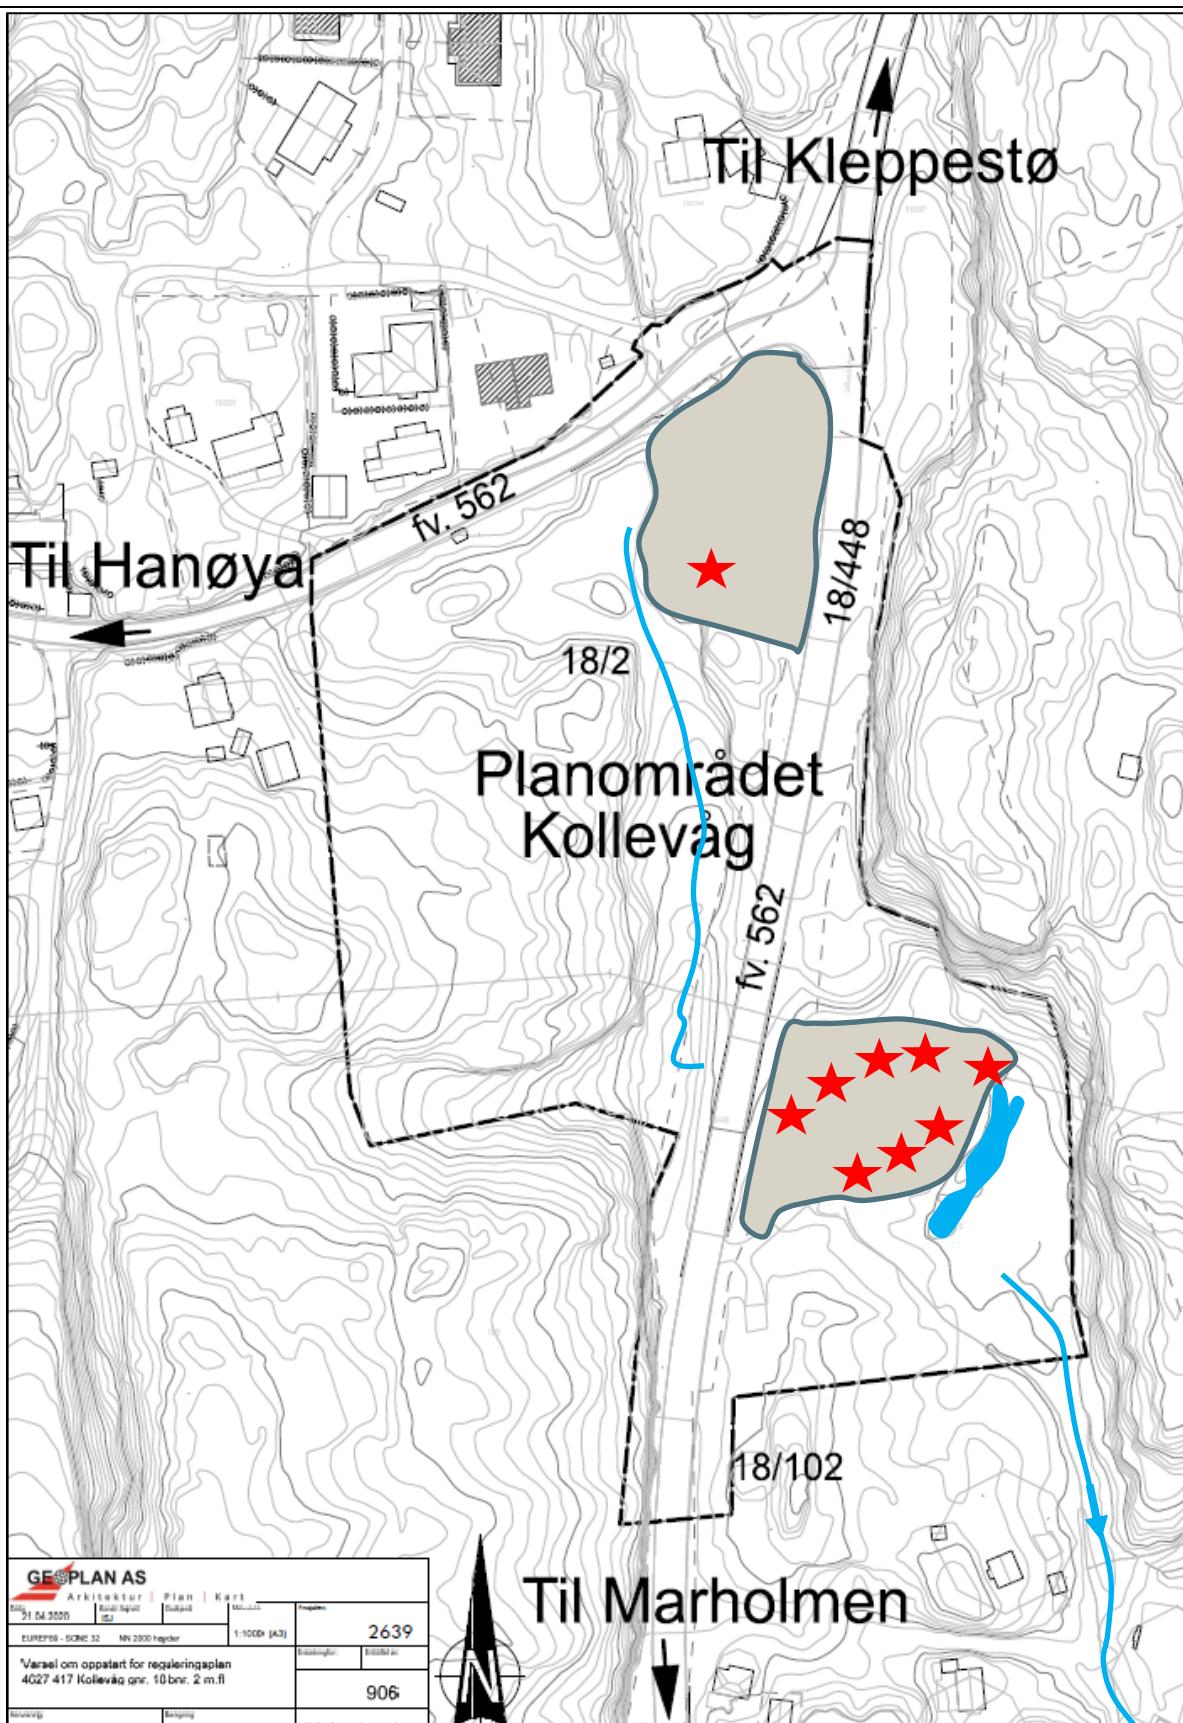
Fig. 3. Avgrensning av planområdet på nordre del av Hanøytangen. I 2 avsnitt med fyllmasser ble prøvetaking gjennomført, dvs. med en prøve i NV og 8 prøver i massene i SØ. Punkter for 9 prøvetakinger er vist med røde stjerner i plankartet (se også Fig. 5). Kart: Geoplan AS.

Planområdet for Hanøytangen Næringspark omfatter to avsnitt med eldre utfyllinger med masser (jfr. Fig. 3). I gitt oppdrag var det fokus på begge fyllinger, dvs. i NV (ved veikrysset) og i SØ (ved Evjemyr), jfr. Fig. 3 og 5.

Prøvetaking ble gjennomført i 9 prøvesjakter, en sjakt i delområdet i NV (Fig. 3), og 8 prøvesjakter i SØ (Fig. 5). Sjaktene ble gravd opp vha gravemaskin (jfr. foto i rapporten). Alle sjakter/prøvetakingsgroper ble gravd ned til 1) til berg (kun sjakt nr. 2 i SØ), eller til naturlige masser. Alle sjakter (bortsett fra nr. 2) ble gravd til dybder mellom 1,5 og 2 meter (se dokumentasjon i vedlegg 1).

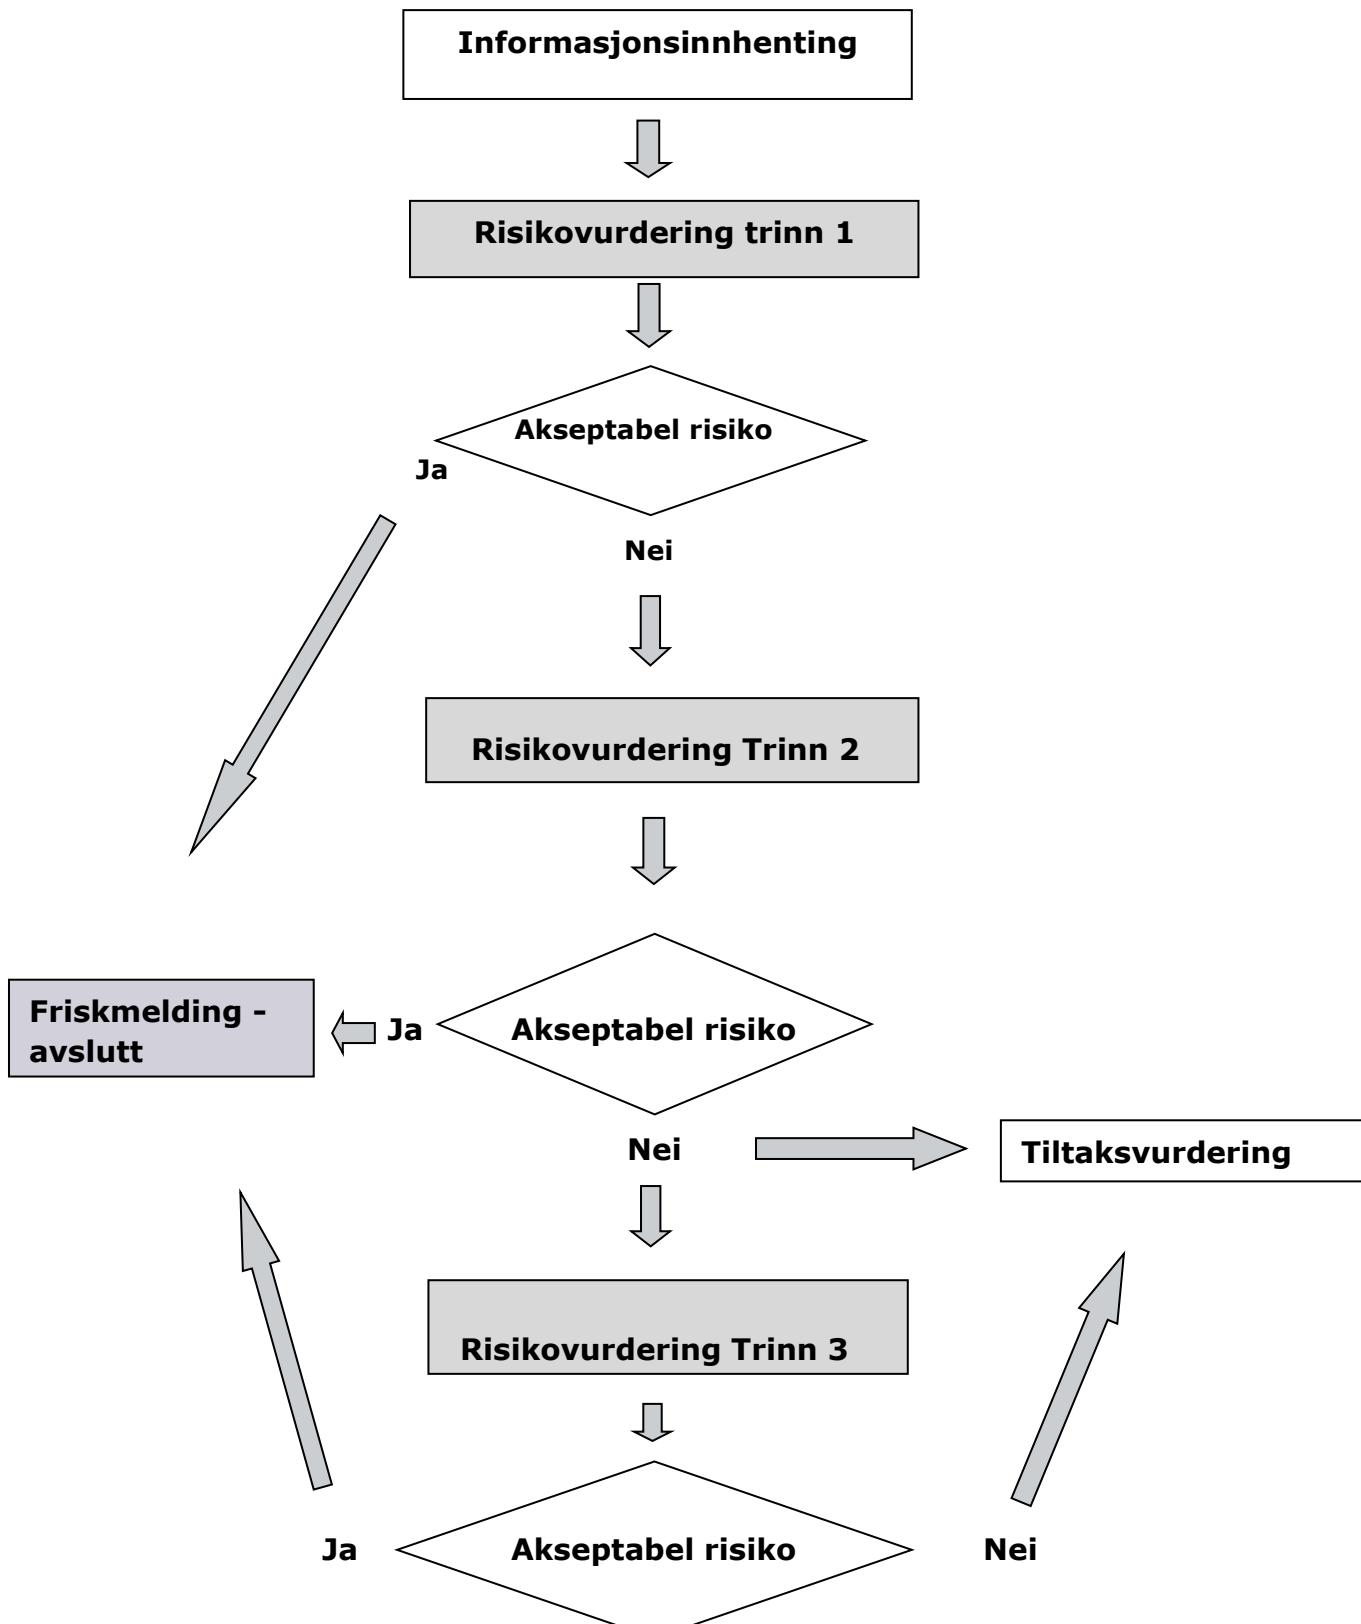
Fig. 4. Trinnvis vurderingsprosess av forurensningsbelasting i analyseområdet.

Med basis i veileder SFT 099:A (1999) er det gjennomført en trinnvis evaluering av analyseresultatene fra 2 prøvepunkter på massefyllingen. Analyseresultatene er i sin helhet vist som et vedlegg til rapporten. Den trinnvise prosedyren er vist i Fig. 4. Dersom det ikke påvises forurensede stoffer i konsentrasjon utover gitte normverdier (jfr. veileder TA 2553-2009), dvs. risiko er akseptabel, avsluttes prosedyren. Dersom analysene viser høyere konsentrasjoner videreføres prosessen der påviste verdier settes opp mot aktuell arealbruk og vurdering av akseptkriterier kontra risiko og aktuelle tiltak (jfr. Fig. 4).

Analysen er gjennomført med en standard trinnvis analyse, jfr. Fig. 4, basert på veileder SFT 99:A (1999).

Den trinnvise risikovurderingsprosessen (Fig. 4) er knyttet til prøvetaking og vurdering av analyseresultatene. Analyseresultatene viser en meget god tilstand i de prøvetatte masser (bortsett fra et punkt med moderate nivåer for sink og kobber). Ut fra dette er det ikke aktuelt å utarbeide en tiltaksplan (Fig. 4) for behandling av massene.

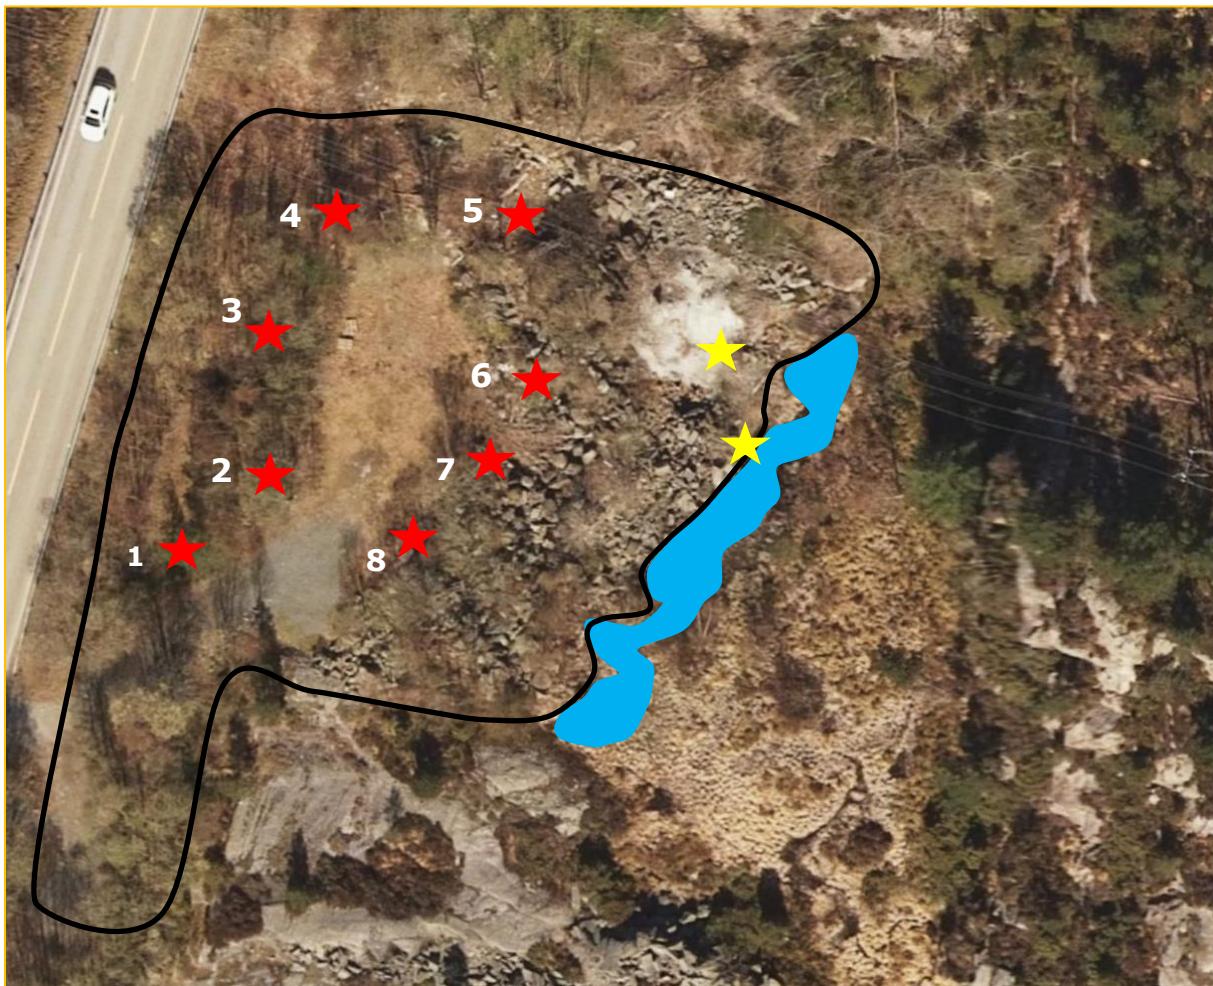
Fig. 5. Det ble tatt 8 prøver fra den SØ-delen av planområdet, lokalisering vist med rød stjerne. I tillegg er vist prøvetakingsområde for 2 prøver tatt i desember 2020 (jfr. Håland 2021). Åpent vann ved fyllingskanten er markert i blått. Flyfoto: 15. april 2019 Norgebilder.

Ut fra innledende kartlegging i desember 2020 (jfr. Håland 2020) og krav til antall prøver (8 prøvetakingsområder) ble lokasjon for prøvesjaktene bestemt med mål om en god representasjon fra massene i området. Ytre deler av fyllingen har mye store steinblokker, mens midtre og indre deler har åpne flater med finere masser i overflatelaget (Fig. 5). I sonen nærmest Hanøyvegen er det vokst opp et mindre skogholt, i hovedsak med bjørk og selje, men også noen furutrær (Fig. 5). Ellers ble prøvene i desember 2020 tatt ved fyllingsfronten mot myr (Fig. 5, jfr. også Håland 2020).

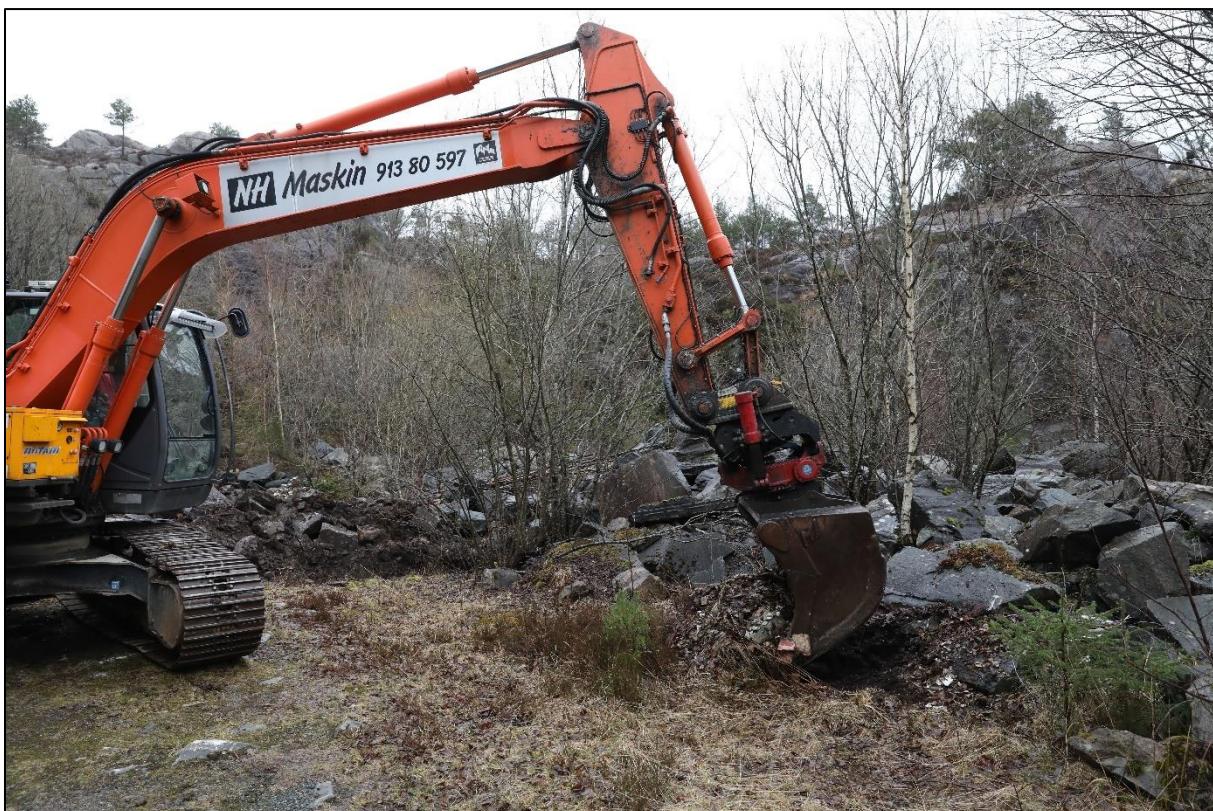
Fig. 6. Prøvesjakten ble gravd med gravmaskin. Alle prøvegropene ble fylt med masser og ordnet etter gjennomført prøvetaking. 29. mars 2021. Foto: A. Håland.

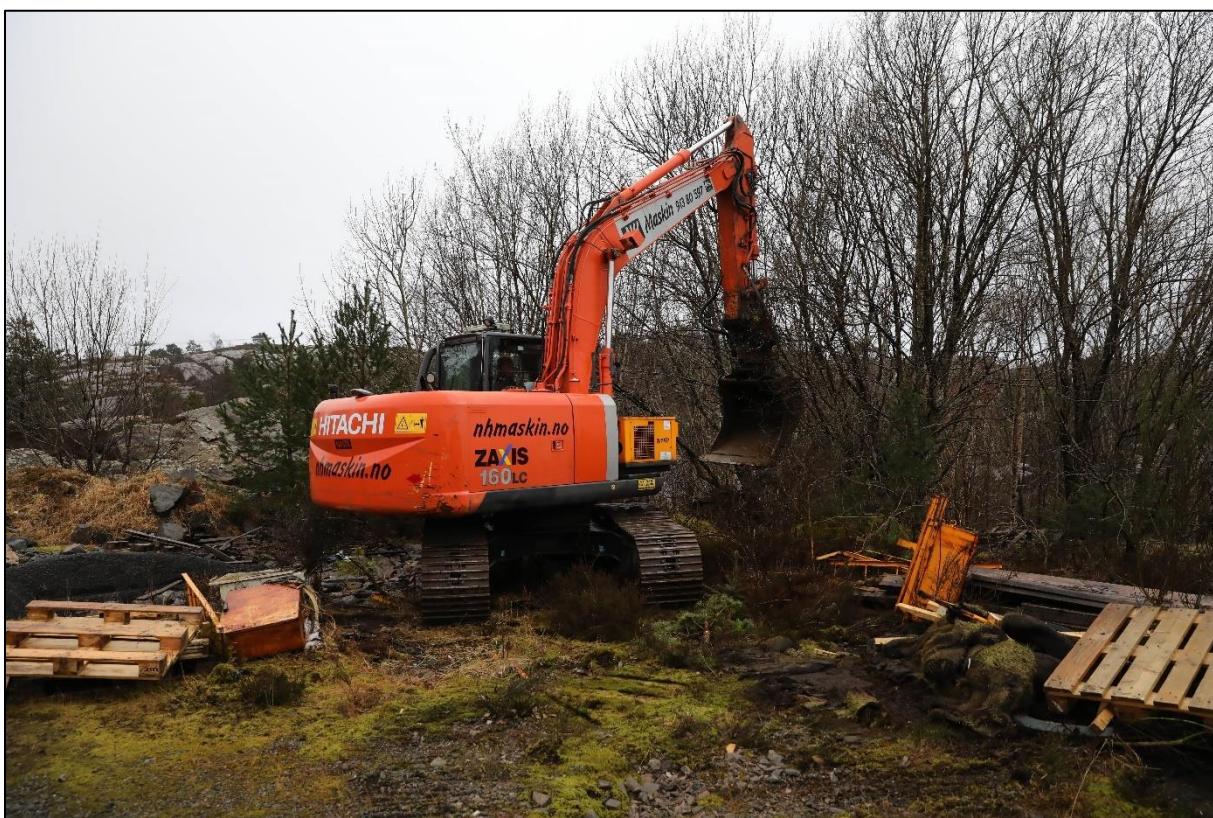
Fig. 7. Graving av prøvetakingsgrop i det NV avsnittet (Fig. 3) i Hanøy næringspark. 29. mars 2021. Foto: A. Håland.

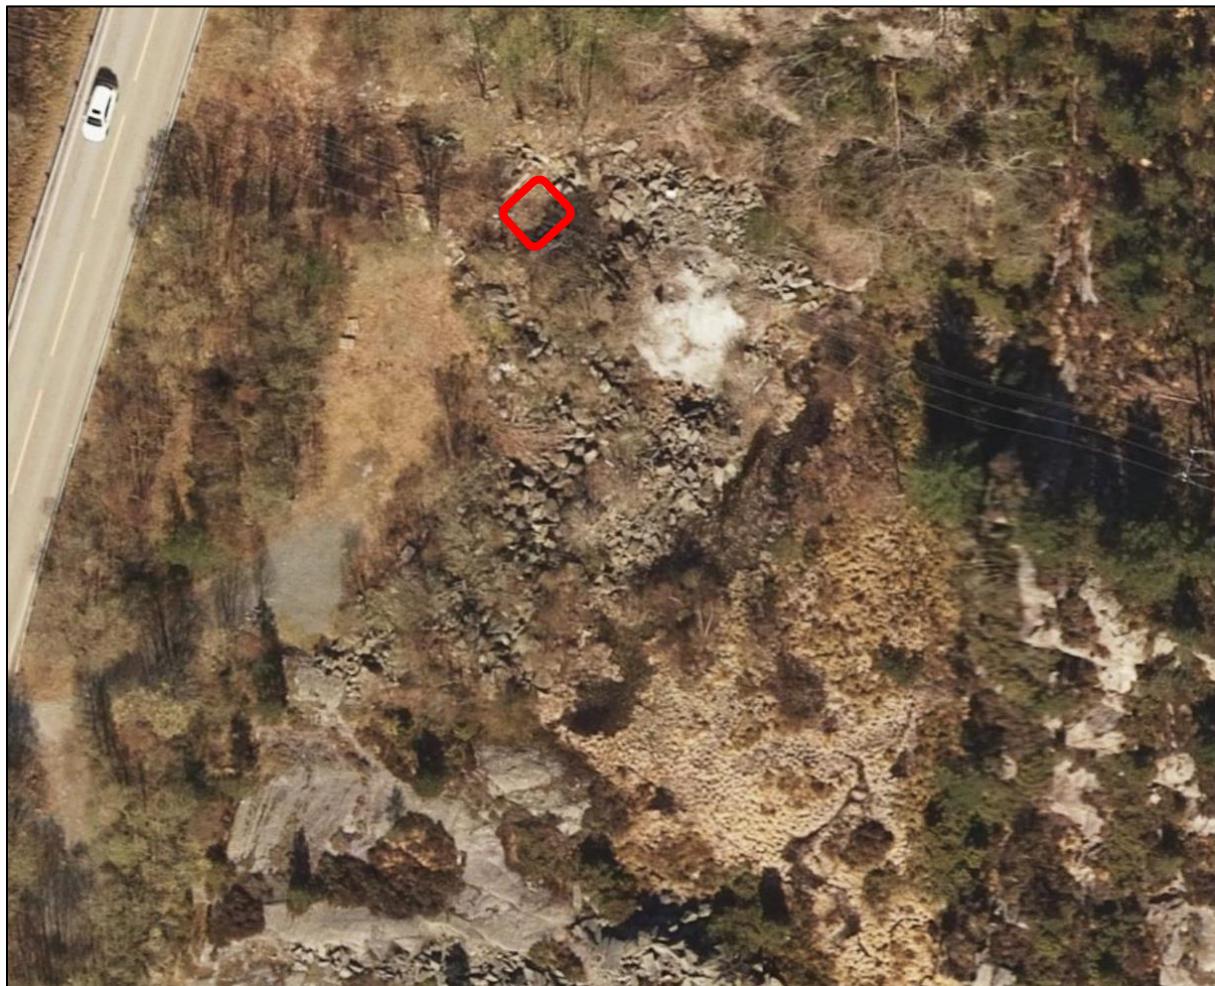
mht forurensningsnivå. Det var kun på st. 5 i det SØ-feltet som hadde avvik fra normverdier for 2 tungmetaller, sink og kobber. Sistnevnte i klasse 2 – God, mens konsentrasjon av sink vist klasse 3, moderat forurenset. For alle analyserte grupper fra de andre stasjoner, var tilstanden meget god, dvs. med fravær av miljøgifter utover nasjonale normverdier, jfr. presenterte analyseresultater og tilhørende klassifisering. Årsaken til avviket på st. 5 for sink og kobber (ikke veldig høye verdier), kan være knyttet til noe metall-avfall som det fantes noe av i dette området (jfr. Håland 2020). Over tid er slikt avfall nok til å tilføre disse tungmetallene til underliggende masser.

Fig. 8. Avsnittet med noe forhøyede verdier for tungmetaller (sink og kobber – jfr. Tab. 2) er vist, dvs. i prøveområdet st. 5 (koordinater – se tekst).

Massene med stein, og ikke minst alle de store steinblokker kan klasses som reine masser. Massen med prøvepunkt 5 (se ovenfor) er ikke reine masser, men forurensningsnivået er moderat (for sink), noe som innebærer at også massene fra dette

avsnittet kan benyttes når formålet er industri (og trafikkareal), jfr. nasjonal veileder TA-2553-2009. Dersom disse massene av andre grunner skal transporteres ut av området, er det bruken som er avgjørende mht hvordan massene skal ivaretas. Dersom massene fra det SØ-delfeltet (Fig. 3) skal transporteres ut og deponeres et annet sted, og med følsomt formål, må masser ved st. 5 (Fig. 8) behandles som forurensede masser og med deponering i godkjent mottak. Areal i en radius på 3 meter vurderes som tilstrekkelig. Stein og steinblokker kan skilles ut og benyttes både lokalt og generelt ellers. Arealet ved st. 5 er vist i Fig. 8, med koordinater 32V 0285725/6708354 (eller 60° 27' 15.7"N, 5° 06' 12.5"Ø).

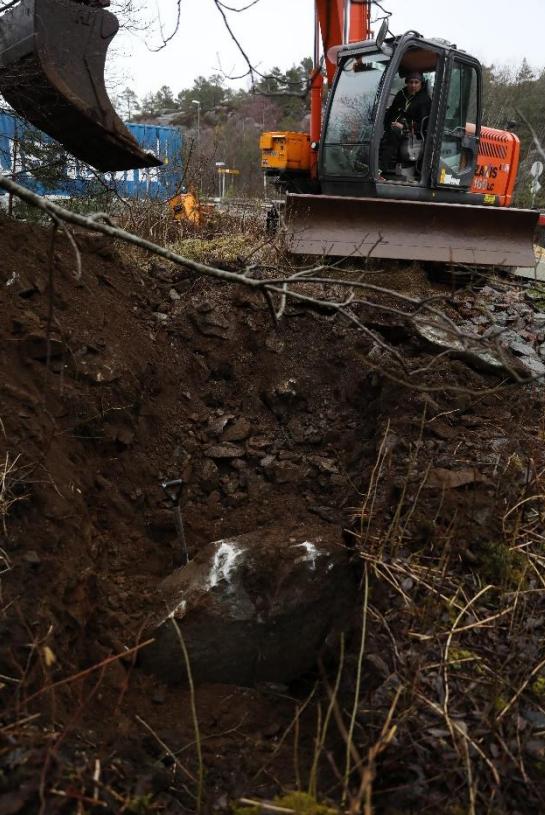
Ø1

A photograph showing an orange excavator with its bucket raised, positioned next to a large, dark brown soil mass. The ground is uneven and appears to be a mix of soil and debris. Some sparse vegetation and a blue structure are visible in the background.	Prøvetaking i fyllmasser i det NV-avsnittet.
N1

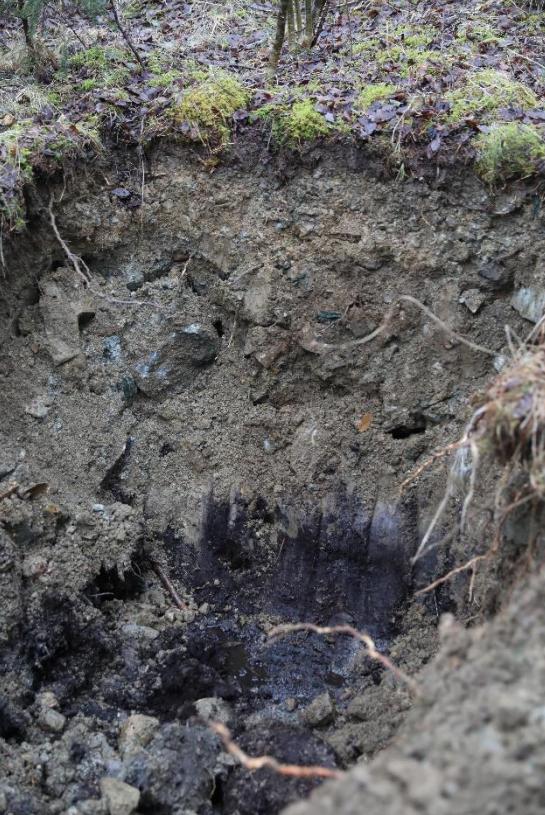
A photograph of a large, dark, wet soil mass. The surface is uneven and shows signs of compaction and weathering. Sparse vegetation, including small plants and moss, is growing on top of the mass. The overall appearance is that of a disturbed or old fill material.	Prøvetaking i masser på stasjon N1.

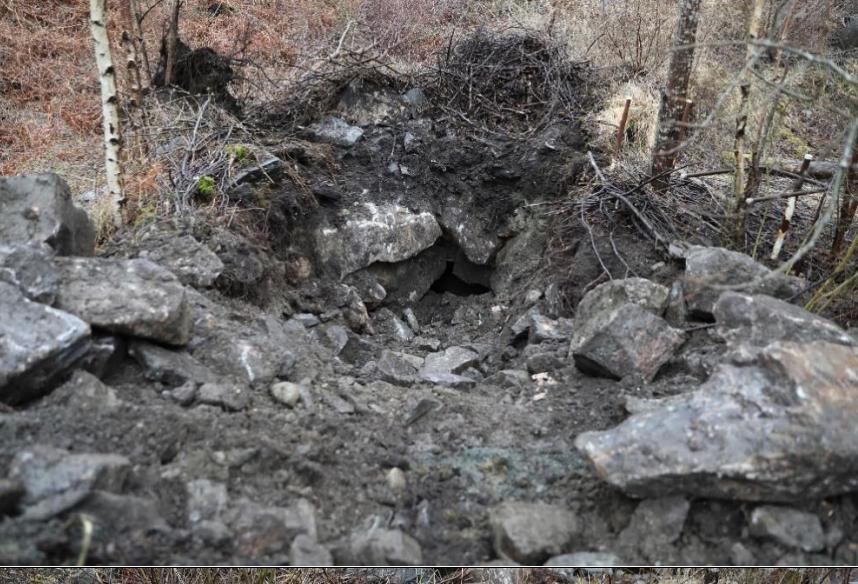
Prøvetaking i masser på stasjon N3.
N4

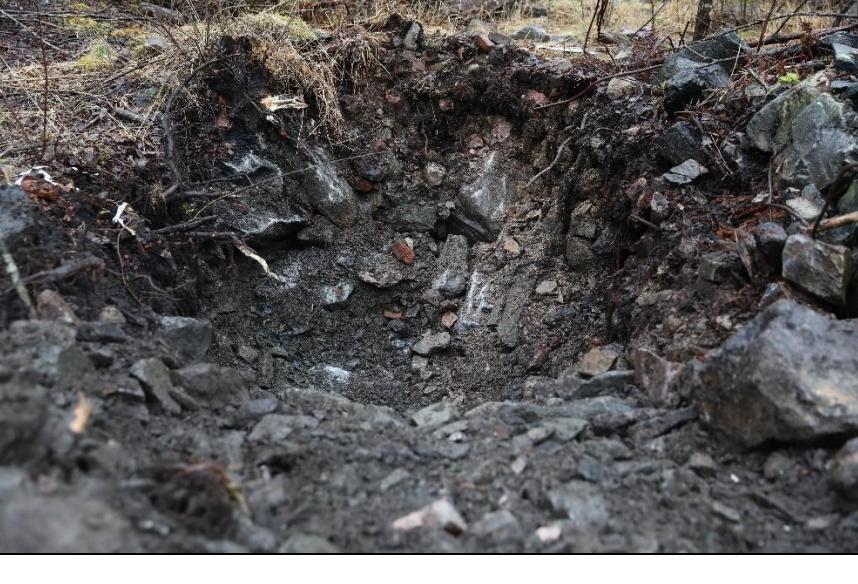
Prøvetaking i masser på stasjon N4.

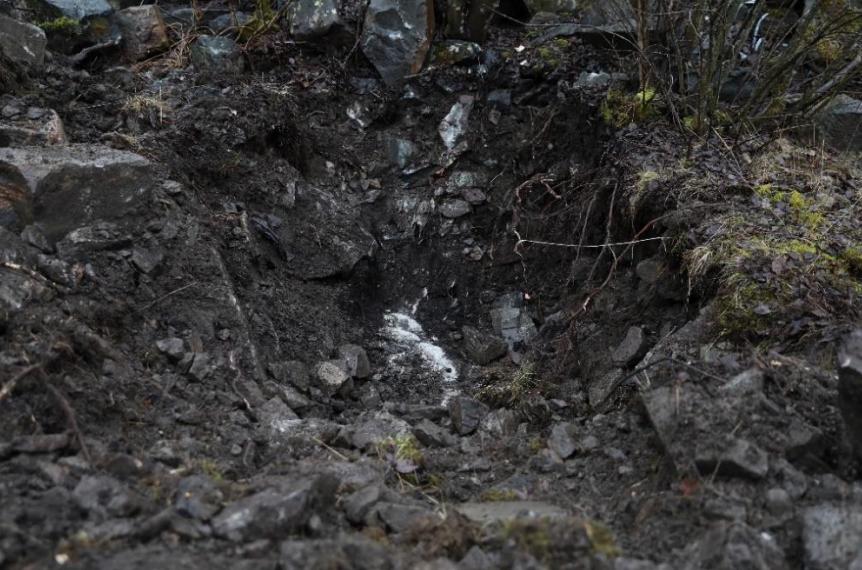
N5

<p>Prøvetaking i masser på stasjon N5. Dette området hadde forhøyede verdier av kobber (god – klasse 2) og sink (moderat – klasse 3).</p>
----	--	---

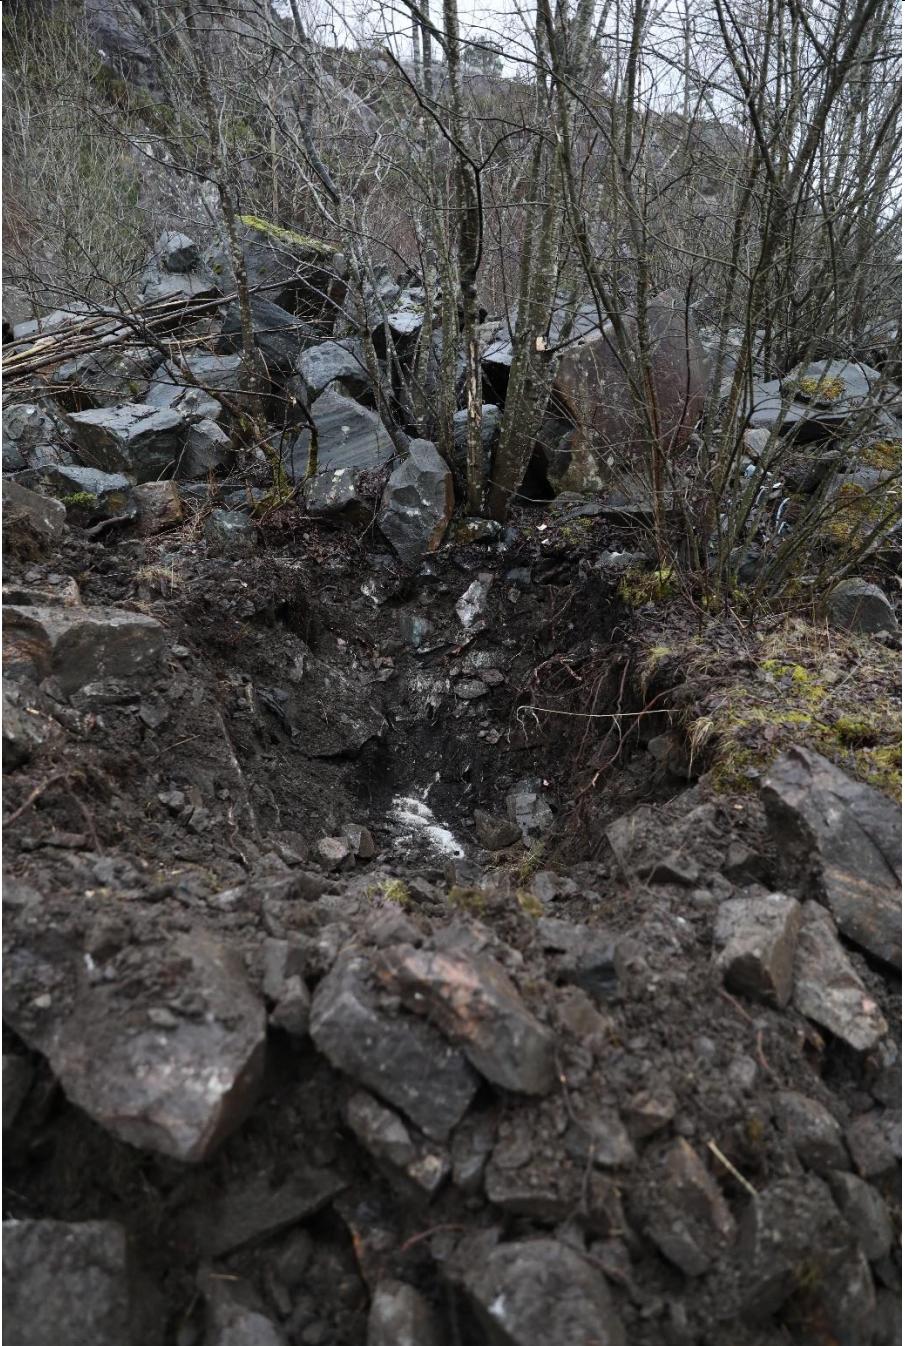
N6

Prøvetaking i masser på stasjon N6.
----	---	-------------------------------------

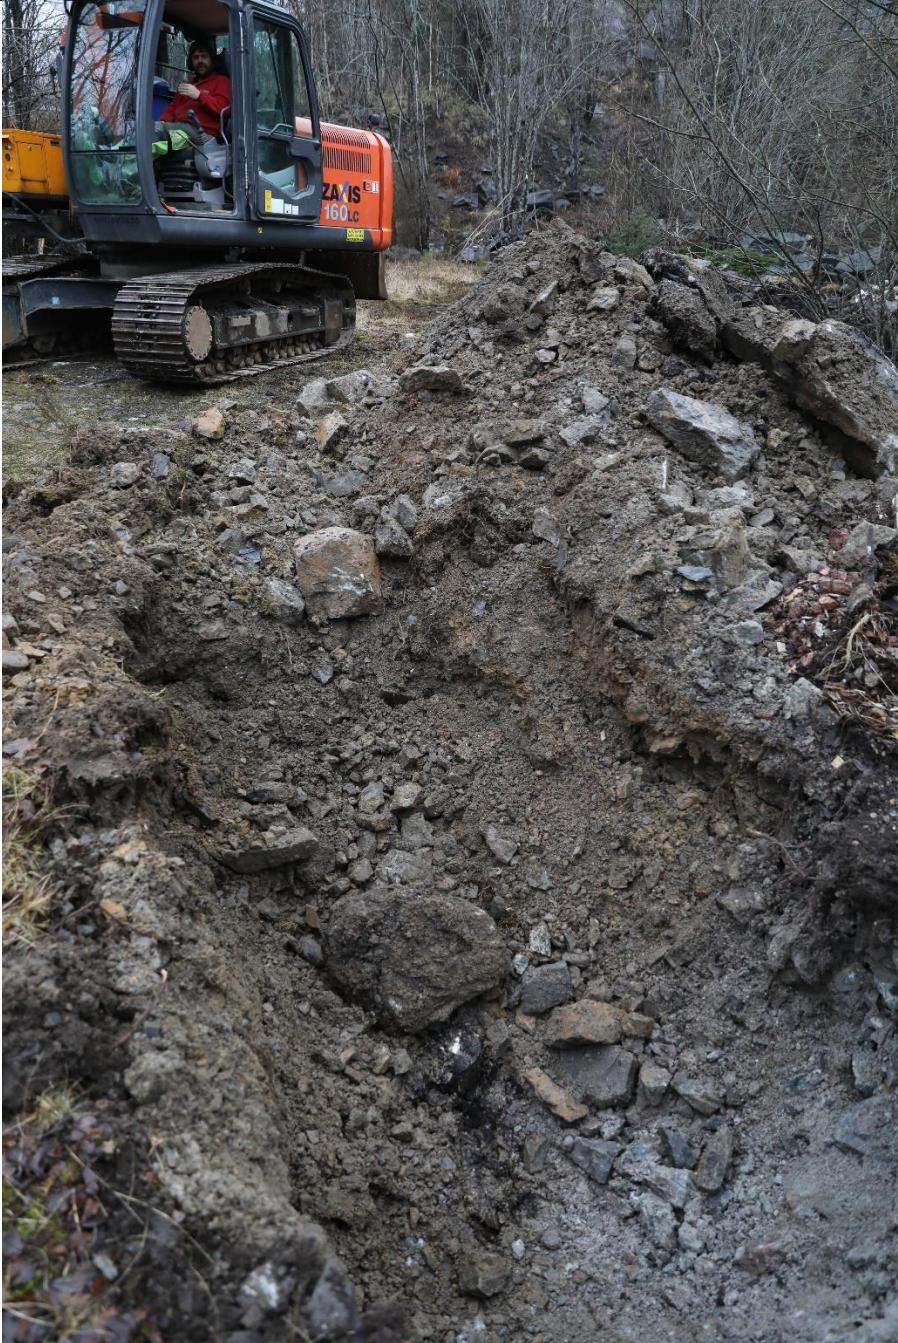
N7

Prøvetaking i masser på stasjon N7.
----	---	-------------------------------------

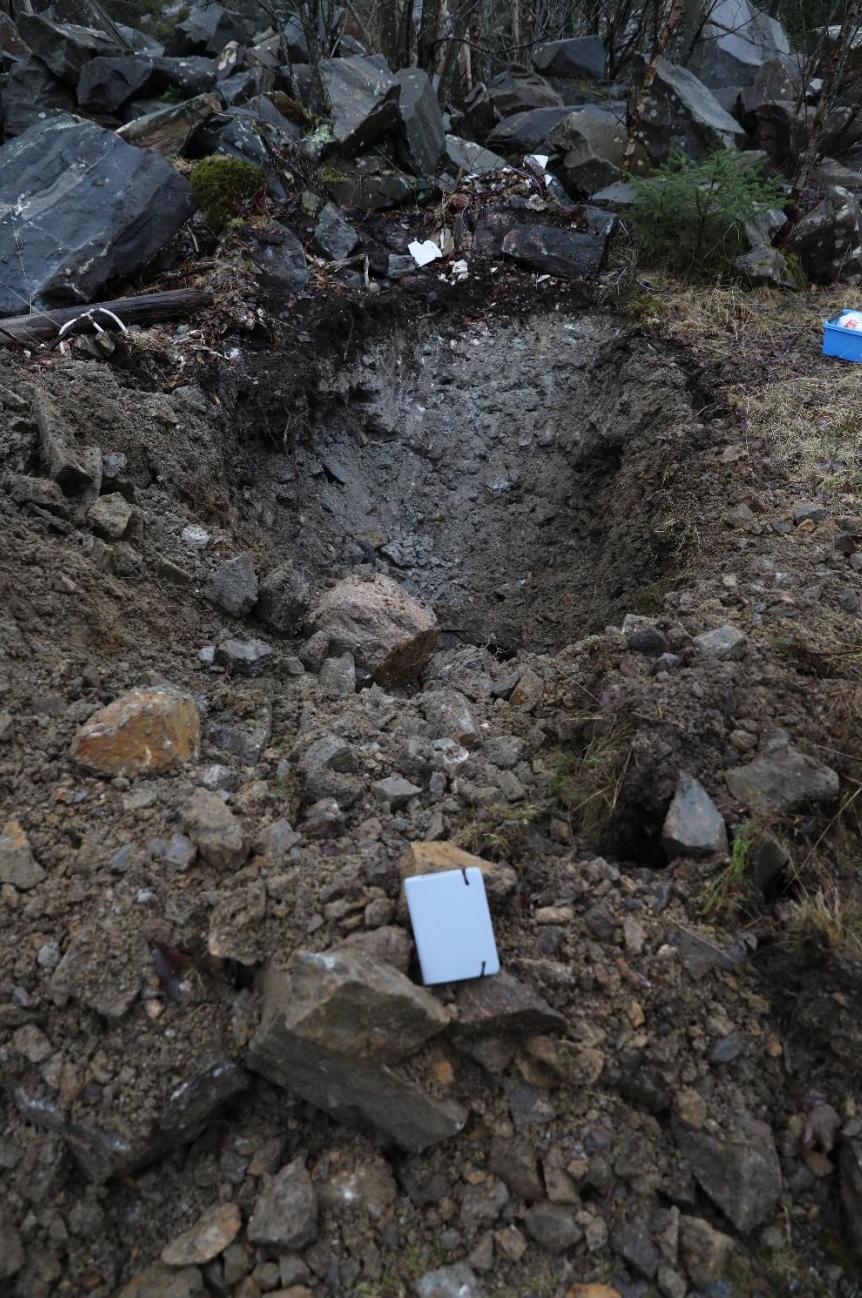
N8

Prøvetaking i masser på stasjon N8.
----	---	-------------------------------------

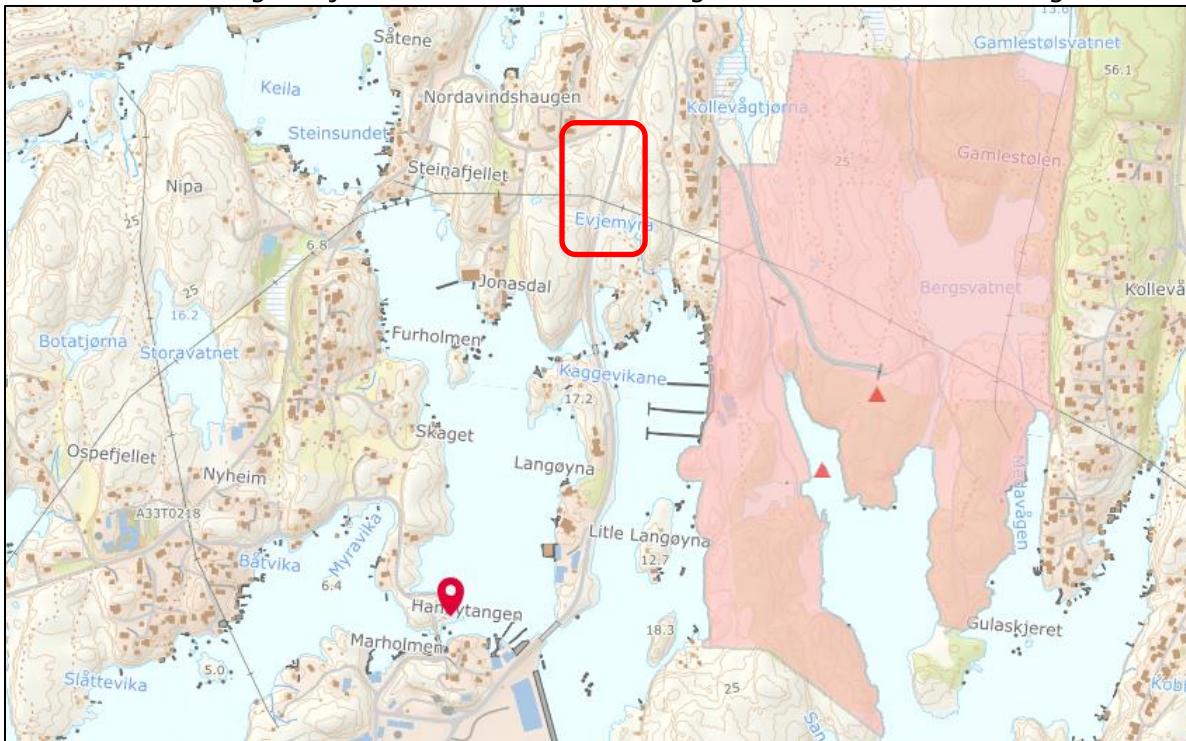
8 VEDLEGG 3 FORURENSING I NÆROMRÅDET

Status forurensning i Miljødirektoratets forurensningsbase. Planområdet er avgrenset.
