### Skredfarekartlegging – Kollevåg (gnr/bnr 18/2)

| Prosjekt: | Kollevågen 18-2 - Fagkyndigvurdering | | |
| Dokumentnummer: | 10201244-RIG-R01-A01 | Rev.: | 00 |

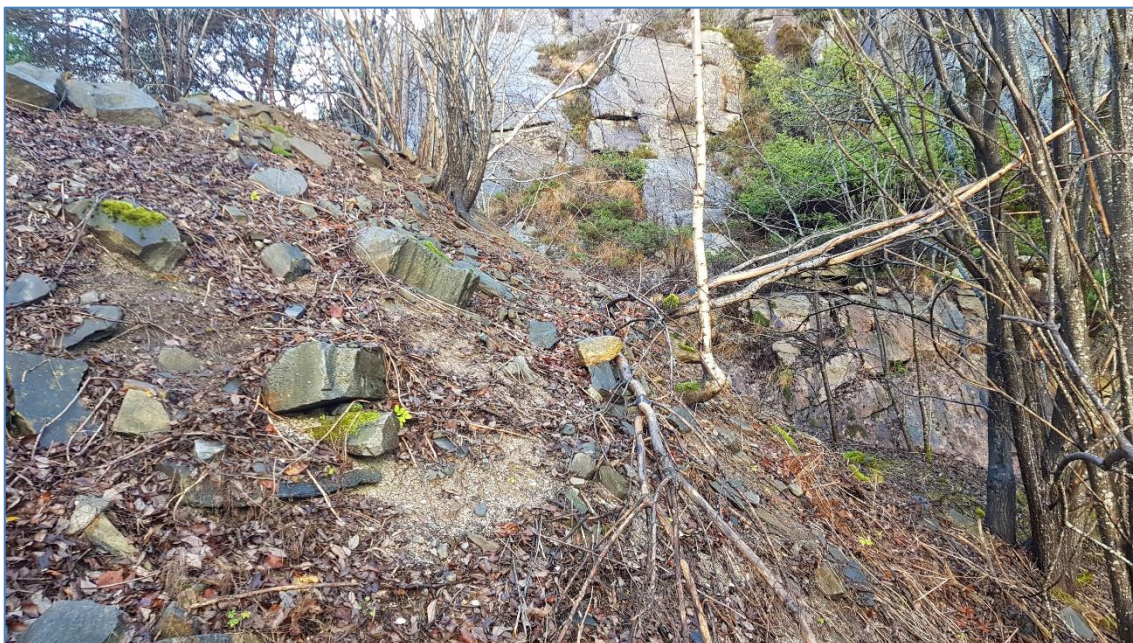
I to områder er det betydelige fyllinger; ved krysset nord i området hvor det er planert ut og plassert noen mindre brakkebygg, og ved myrområdet i sørlig del (Evjemyra). Den sørlige fyllingen utlagt i to nivåer, der den nordlige ligger på kote 13 med en bratt fyllingsfront (merket nr. 5 i Figur 2) ned til den lavereliggende på kote 7. Massene i fyllingene er blandingsmasser.

Figur 4. Fyllingsfront til fylling nord i Evjemyra (punkt 5.)

Fyllingen nord ved Evjemyra (område 5) ligger bratt og står i fare for mindre utrasinger i fyllingsfronten.

Løsneområdet for en utrasing er vurdert å være der fyllingsfronten er brattere enn ca. 30°. Løsnesannsynligheten antas å være større enn omkring 1/1000.

Området nedenfor fyllingsfronten er relativt flatt og utløpet for eventuell utrasing vurderes å være begrenset. Konservativt er det estimert at eventuelle utrasinger kan nå om lag 30° fra fyllingstoppen.
